Restaurování maleb a štuků na zámku Kratochvíle

Jiří Bláha, Jana Waisserová

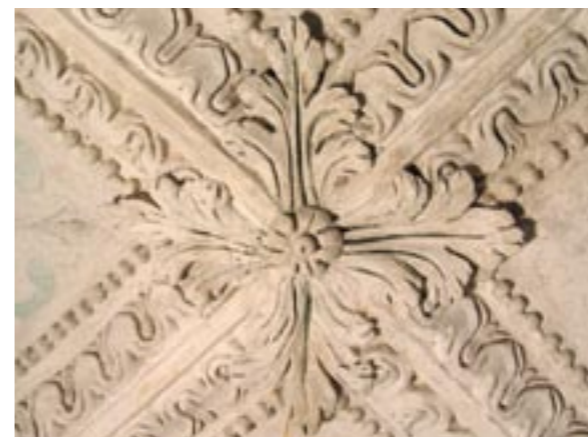
Vladařův pokoj, svorník klenby – interpretace předchozího zásahu (foto J. Waisserová)

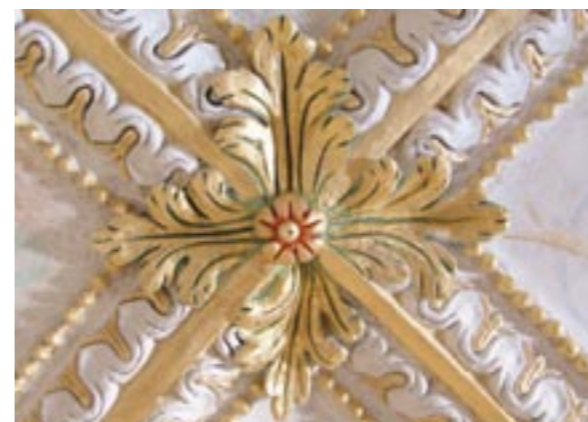
Vladařův pokoj, svorník klenby – po rehabilitaci zlacení a polychromie v roce 2005 (foto J. Waisserová)

Vzorovou místností byl tzv. Vladařův pokoj (dříve Ložnice), který se jevil z hlediska rozdílně dochovaných míst nejproblematičtějším. Na štukové výzdobě se stejně jako v kapli prokázaly nálezy zlacení na bílkovinný podklad s kolorováním červenou na růžicích a zelenou v listových svornících. Zásah byl dle restaurátorského záměru proveden opět jako komplexní (čištění, zpevnění barevné vrstvy, injektaže, revize tmelů, retuš a rekonstrukce zlacení). Nálezy zlacení štuků ve Vladařově pokoji a ve Zlatém pokoji (dříve Pracovna) byly minimální. Proto i zde byla, též v kontextu s kaplí, provedena rekonstrukce zlacení avšak s rozdílnou koncepcí. Po provedených zkouškách na způsob plnění zlacení tvarů bylo rozhodnuto opět pro technologii bílkovinného (želatinového) podkladu pigmentovaného francouzským okrem. Zeslabení plně rekonstrukce umožnila me-
