# Průzkumy zámeckého divadla v Litomyšli

Jiří BLÁHA, Ondřej PROTIVA

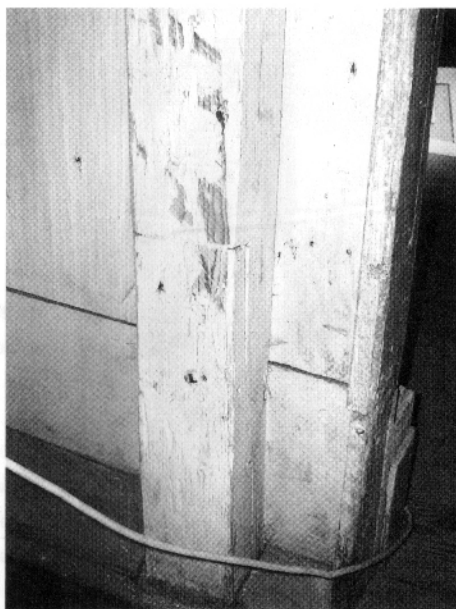
8

Nastavení všech sloupů bylo provedeno u jejich paty připojením nových částí jednoduchým plátovým spojem. Pokud k tomuto kroku došlo až po vztyčení celé konstrukce, byla nezbytná její demontáž. Zvýšení svislých prvků zvětšilo také výšku jevištního portálu; pod paty pilastrů po obou stranách portálu byly proto vloženy výplně s malbou imitující mramor

Obr. 8. Litomyšl (okres Svitavy), zámecké divadlo. Rub pravé strany jevištního portálu; nastavení nosného trámu a vložená deska (s ilustrčním mramorováním na lícové straně). (Foto Ondřej Protiva)

(obr. 8). Není už možné zjistit, do jaké míry tato změna ovlivnila podobu malířské výzdoby hlediště: malovaná římsa, obíhající nad balkonem celé hlediště, je umístěna ve výšce dnešního (a tedy zvýšeného) překladu jevištního portálu.

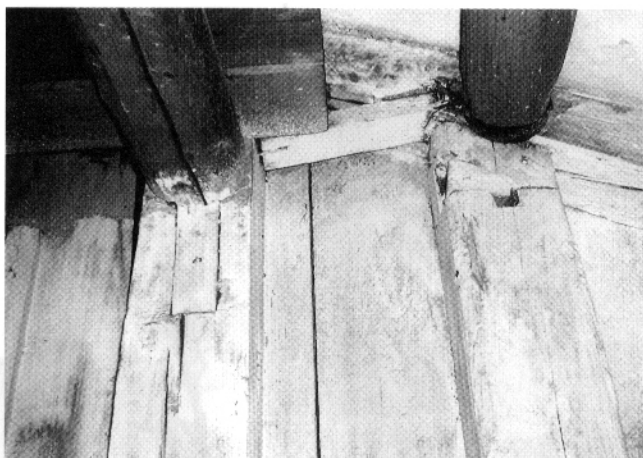
10 | 11

Prohození podélných trámů a zvýšení stropu dokládají zavičované dlaby v příčnicích přízedních ráků i ve sloupech galerie, vrty pro osazení sufitových rumpálů pod úroveň dnešního osazení nebo připravené kupy na dnešním spodním podélníku, odpovídající kupům pro osazení stropních trámů. V přední části jeviště, kde je strop zvýšen nad prostorem pro opony, bylo v důsledku zvyšování celé konstrukce nutné vybourat po obou stranách stropu část zdiva klenby.

Obr. 10. Litomyšl (okres Svitavy), zámecké divadlo. Usazení spodní stropnice (vlevo) a sufitového rumpálu (vpravo) do rámu galerie, zaslepený dlab pro původní osazení stropnice a původní vrt pro rumpál. (Foto Ondřej Protiva)
