Kalvárie U Obrázku

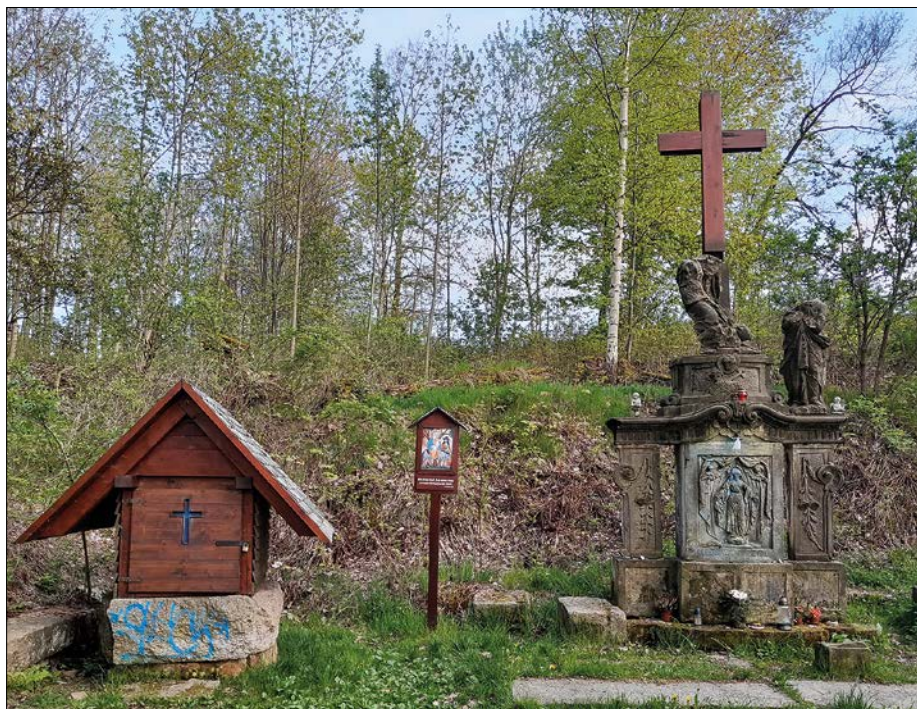
Současný stav sousoší je havarijní. Dávno už tu není balustráda s menšími sochami andělů, chybí celá figura vlevo, z dalších dvou figur zůstala bezhlavá torza. Přede-

↑ Dnešní stav kalvárie (květen 2023)

devším ale zmizel celý kříž s Kristem, ještě před několika lety zachovaný alespoň ve fragmentu. Části sochy a kříže, povalující se kolem podstavce, zachycují ještě fotografie z roku 2009. Většina fragmentů je od té doby uložena v nedalekém kostele.

V současné době se připravují podklady pro alespoň nejnutenější záchraný zásah, který by přinejmenším zastavil další rozpad už tak

velmi poškozeného torza. Na prvních konkrétních krocích k záchraně spolupracuje majitel památky, liberecké arciděkanství, s občanskými iniciativami, kterým není osud tohoto památného místa lhostejný. Když se podaří zajistit financování, což je v tuto chvíli největší problém, a zásah provést, měla by následovat další práce na restaurátorském záměru obnovy sousoší i kapliček s obrázky křížové cesty.

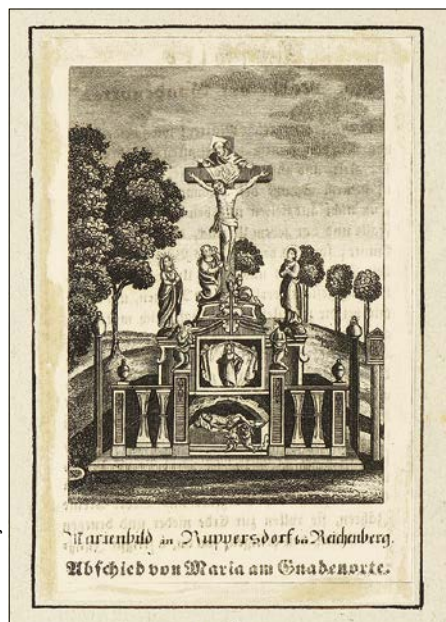
↓ Anonymní svatý obrázek s vyobrazením ruprechtické kalvárie (na rubu s německou modlitbou), 19. století. Papír, kamenorytina, 12 x 8 cm.

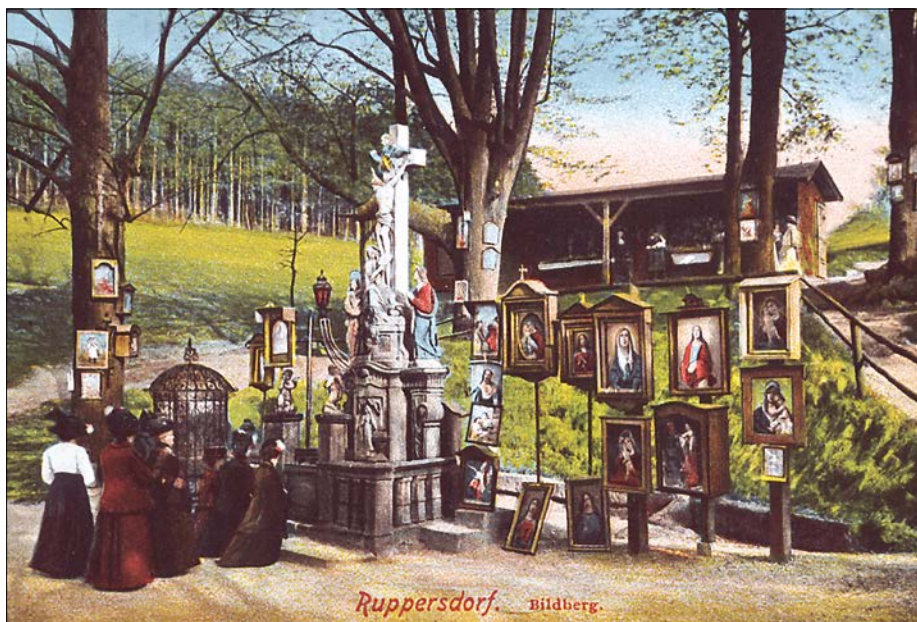
↘ Pohlednice s kalvárií a studánkou, začátek 20. století

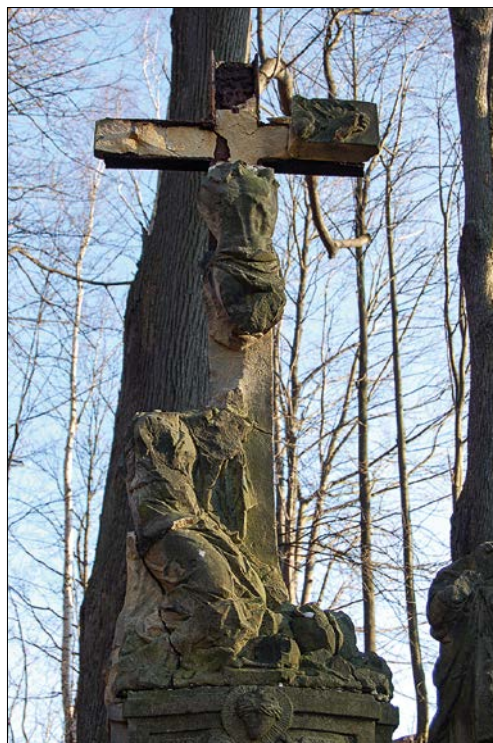
2009 – kamenný kříž nad Kristem se začíná rozpadat, jeho části se tehdy povalovaly kolem

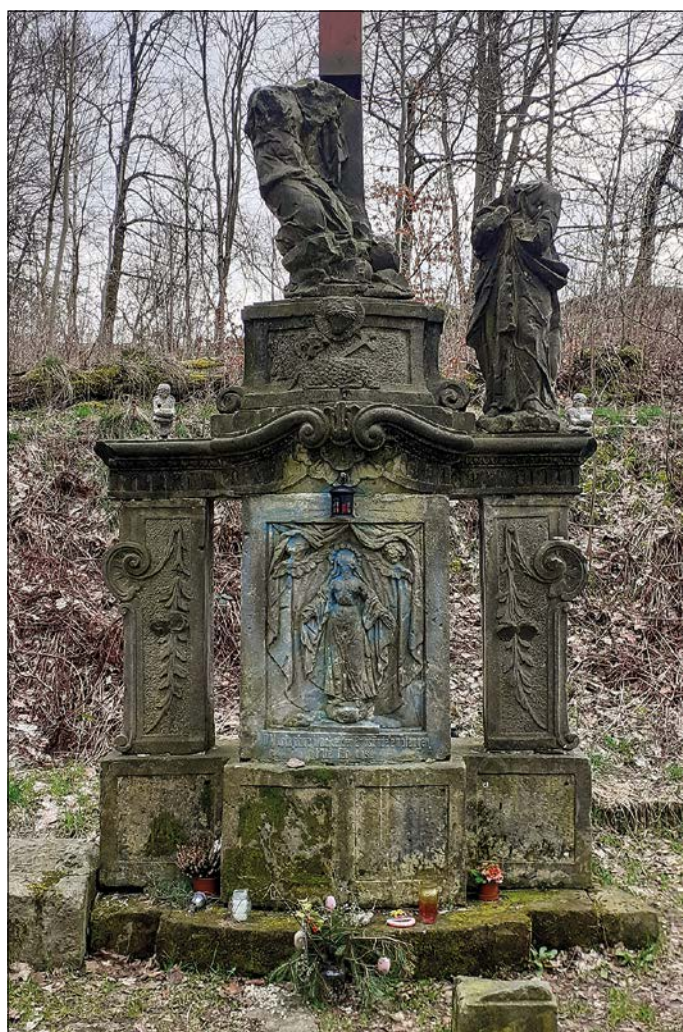
↓ Kamenný kříž se úplně rozpadl a jeho místo zaujal provizorní kříž z prken. Opadané fragmenty jsou uloženy v nedalekém kostele (duben 2023)

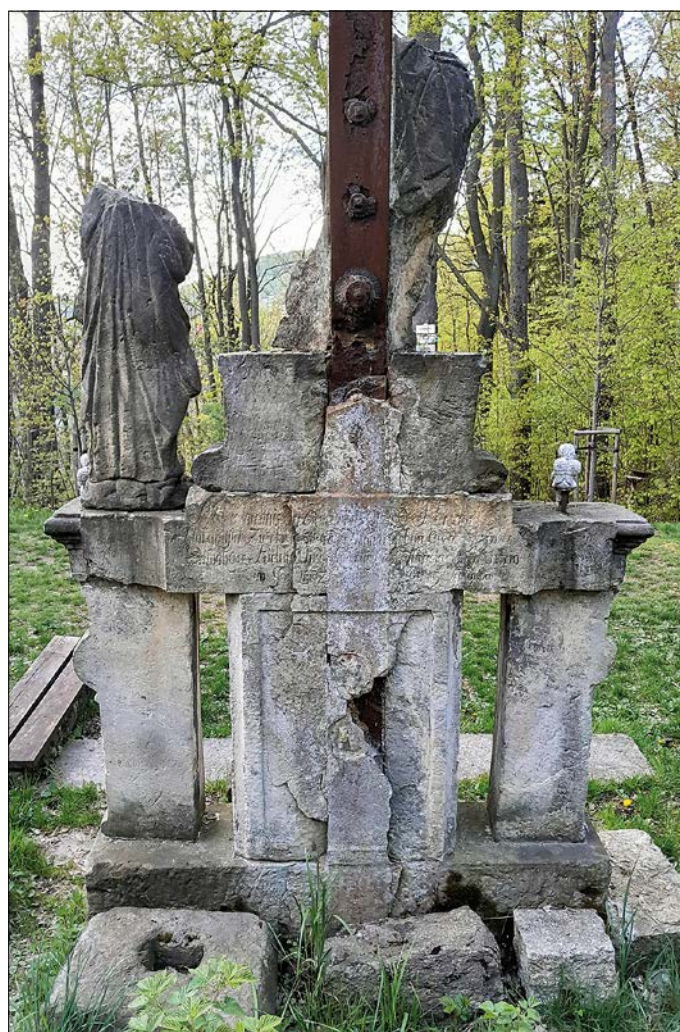
Sousoší bylo v minulosti už několikrát opravováno. Kamenný kříž s Kristem podepřela v zatím nezjištěné době (možná až hluboko ve 20. století) technicky pozoruhodná kovová konstrukce. Kamenný kříž byl „zapuštěn“ do traverz, které byly následně v celé jeho výšce pevně spojeny s podstavcem. Kámen, který bylo nutné kvůli tomuto razantnímu zásahu odse-

kat, byl nahrazen tmelem, do kterého byly znovu vytesány části původního nápisu i znamení Kristových stigmat v kruhových medailonech. (Okolnosti této neobvyklé opravy bude nutně teprve podrobněji prozkoumat.) Kovová konstrukce, která měla kříž zachránit, je dnes ovšem paradoxně zdrojem jeho dalšího poškození. Voda, tekoucí do spár mezi kovem a kamenem, způsobuje masivní korozi, která trhá tmely i původní kámen a způsobuje postupné vychýlení kříže z původní pozice.

↓ Zadní strana kříže a podstavce. Dobře viditelné poškození, způsobené korozi zpevňující kovové konstrukce, i tmely, které překryly spodní část železa ve vysekané části podstavce (květen 2023)

K té však povede ještě dlouhá cesta. Zatím je nutné zastavit další chátrání zbylé části sousoší tak, aby postupující koroze železného kříže a rozpad kamenných částí nevedly k další, tentokrát už zřejmě definitivní ztrátě i toho mála, co nám z téhle pozoruhodné památky na úpatí Jizerských hor zatím zůstalo.
